VEILEDER FOR BEVARINGSOMRÅDENE

Mandal

Innledning

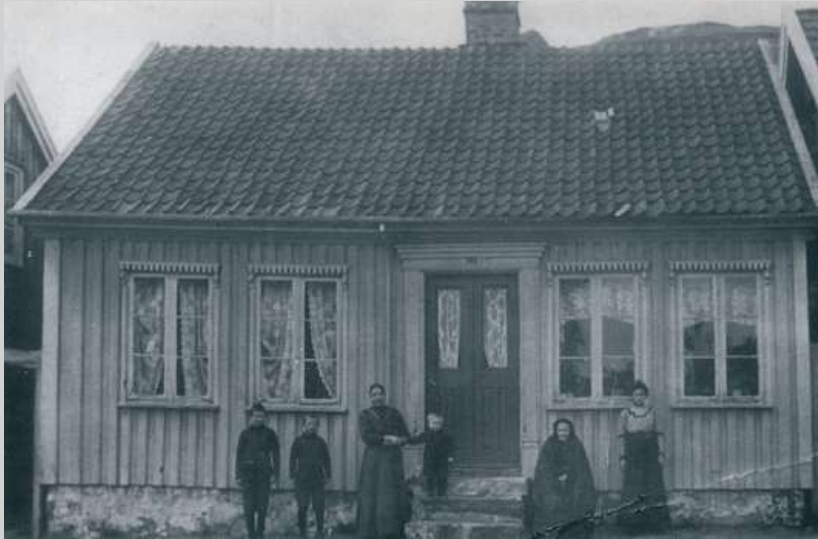
Grensegata 4. Fotografi fra 1902, hentet fra boka «Støkkan» av Yngvar Lillesund.
Hvis fotografiet til venstre hadde vært brukt som grunnlag, ville kanskje dagens renoverte fasade sett annerledes ut?

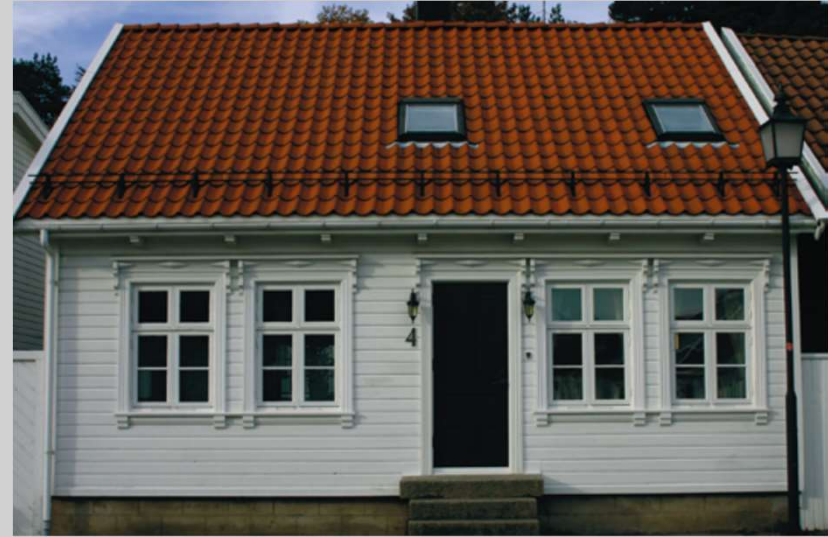
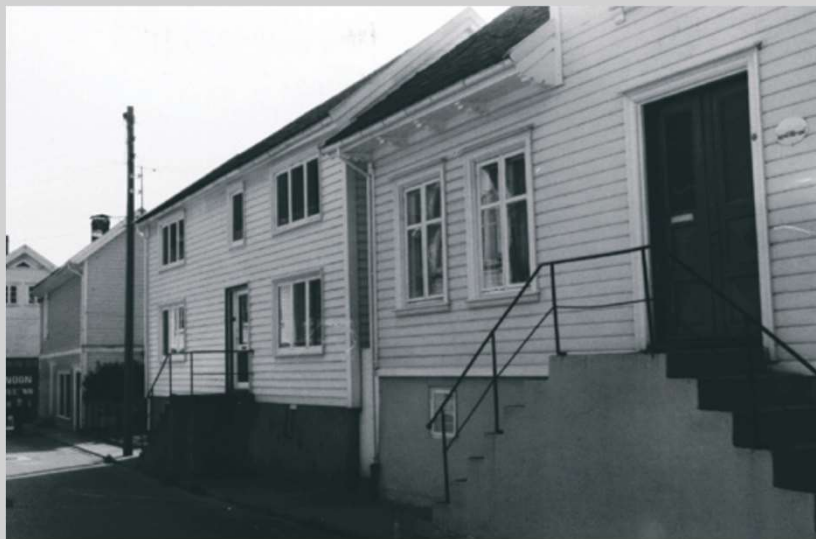
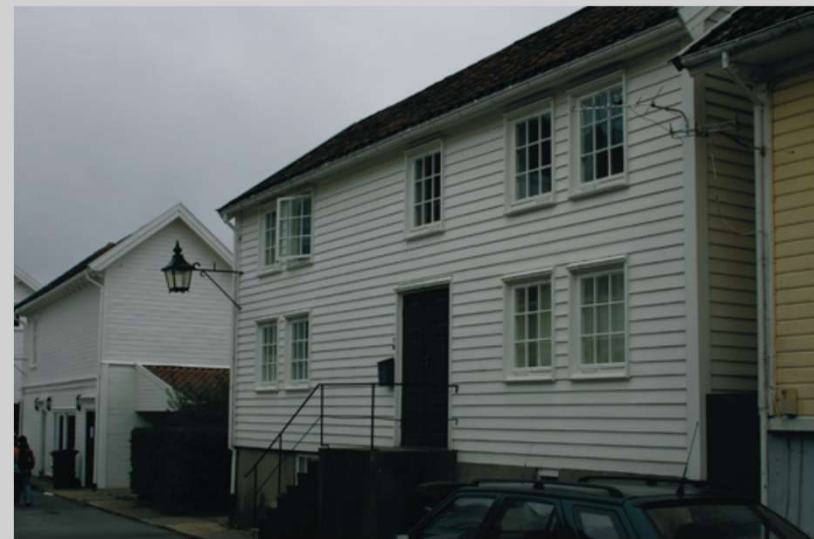
Tørris Christensens gate 15. Tilbakeføring fra 1950-talls «funkis» til 1700-talls vindusformat. Avdekking av tømmervegg avslørte de opprinnelige vindusåpningene.
Det er ikke alltid ønskelig med tilbakeføring av fasader. Antikvariske myndigheter mener at man bør vise den historiske utviklingen.

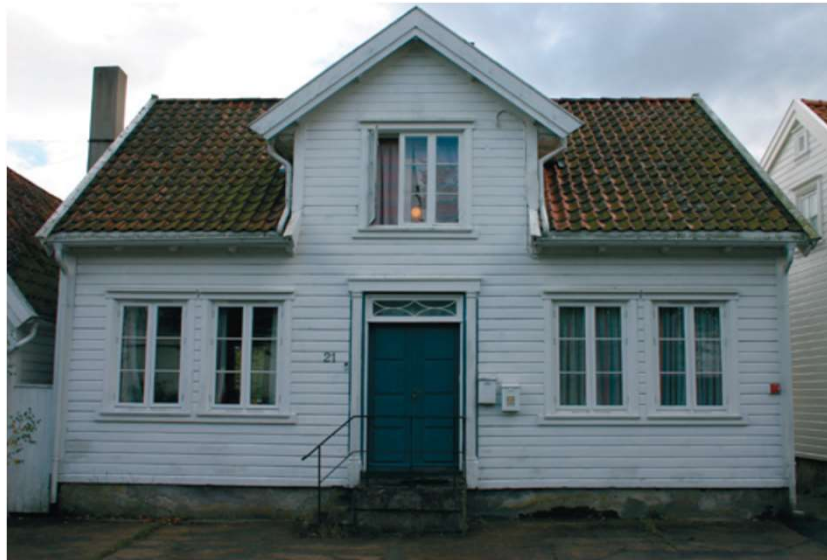
Dobbelfalset kledning. Ytre Sandgate 21

1830 - 1880: Senere ble dobbelfalset panel benyttet, spesielt på fasadepartier synlig fra gate. Ofte ble gammel kledning byttet ut med den nyere typen. Man kan mange ganger finne den opprinnelige kledningen på husets gavler eller "bakside". Dobbelfalset panel var vanlig fra 1850 og framover.

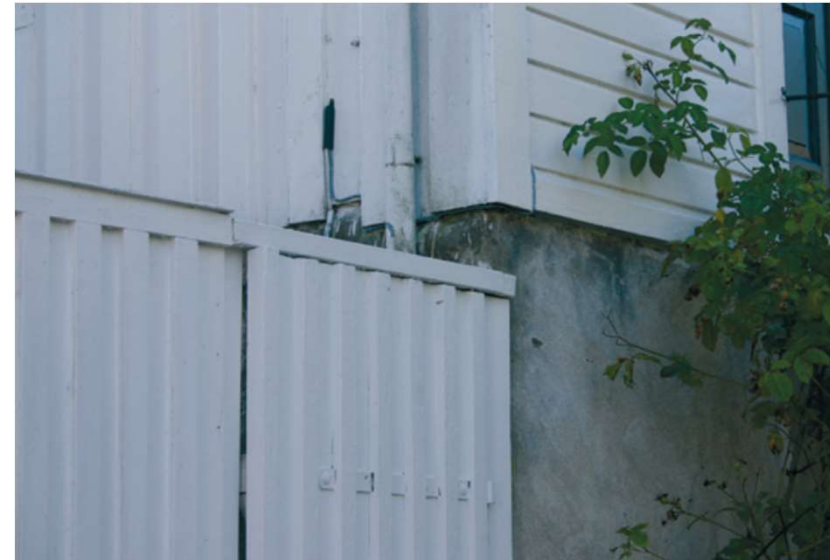
*Dobbelfalset kledning mot gate, tømmermannskledning på gavl.
Giert Giertsens gate 20*

En del gamle hus fikk på slutten av 1800-tallet ny kledning, nytt listverk og ofte nye vinduer mot gate og værharde sider. De fleste skiftet da til en annen type enn den opprinnelige kledningen.

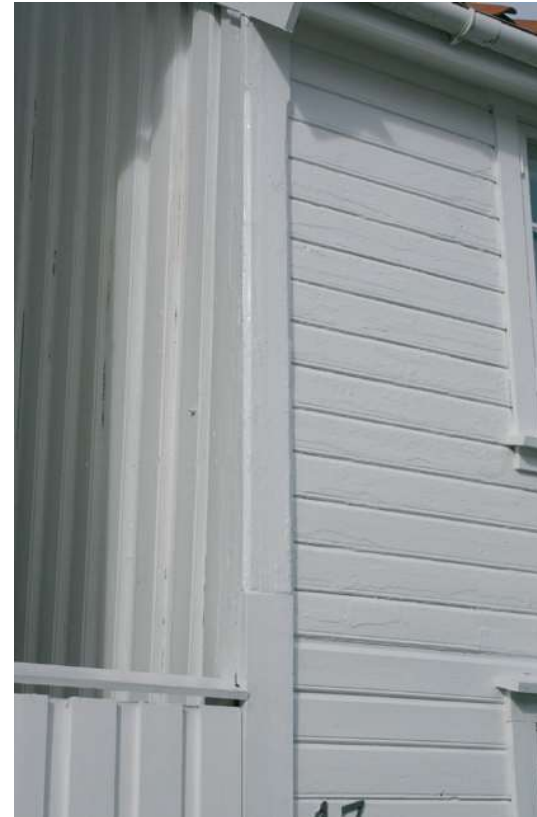
Opprinnlig kledning på gavl. Ytre Sandgate 17

århundre. Ofte vil man finne den eldste eller opprinnelige kledning mot smoi, bakgård eller hage. Det er en utbredt misforståelse at det er "pølsekleddningen" som er gammel. Faktisk er dette ofte den nyeste kledningen på et gammelt hus.

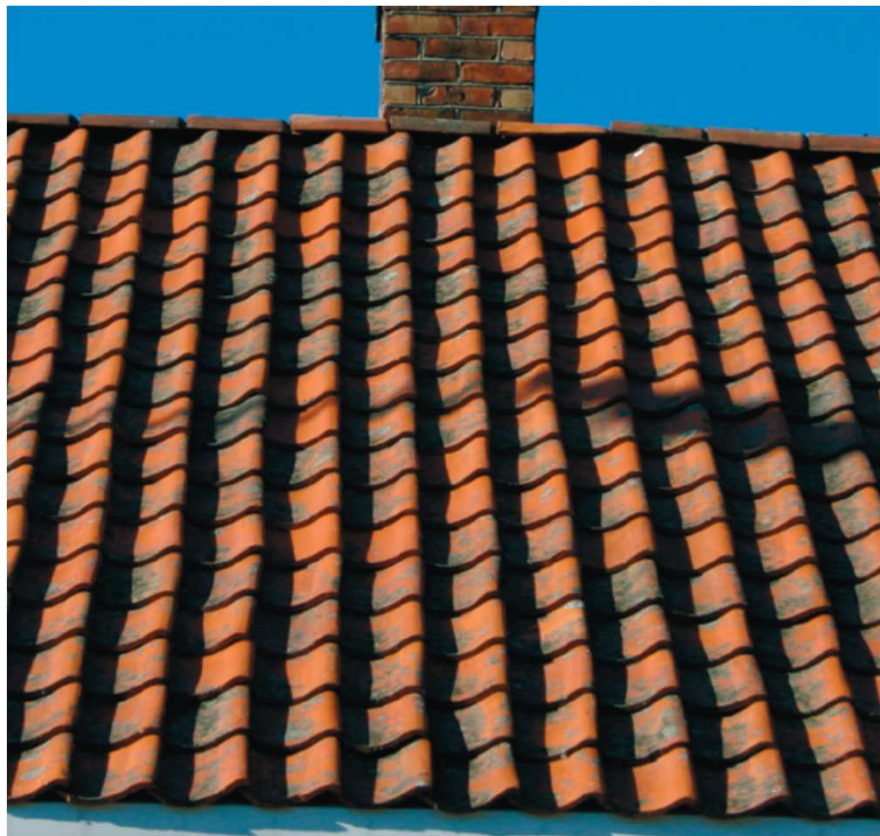
Tak tekket med gammel vingeteglstein.

Noen få store hus, som Andorsengården, Lindesnesgården, kirka og Skrivergården, har svart, glasert takstein. Denne steinen var kostbar og ble ikke brukt på vanlige hus. Noen uthus var fra gammelt av tekket med papp eller bølgeblekk. Her har ofte tekkingen en sammenheng med takfallet på uthuset.

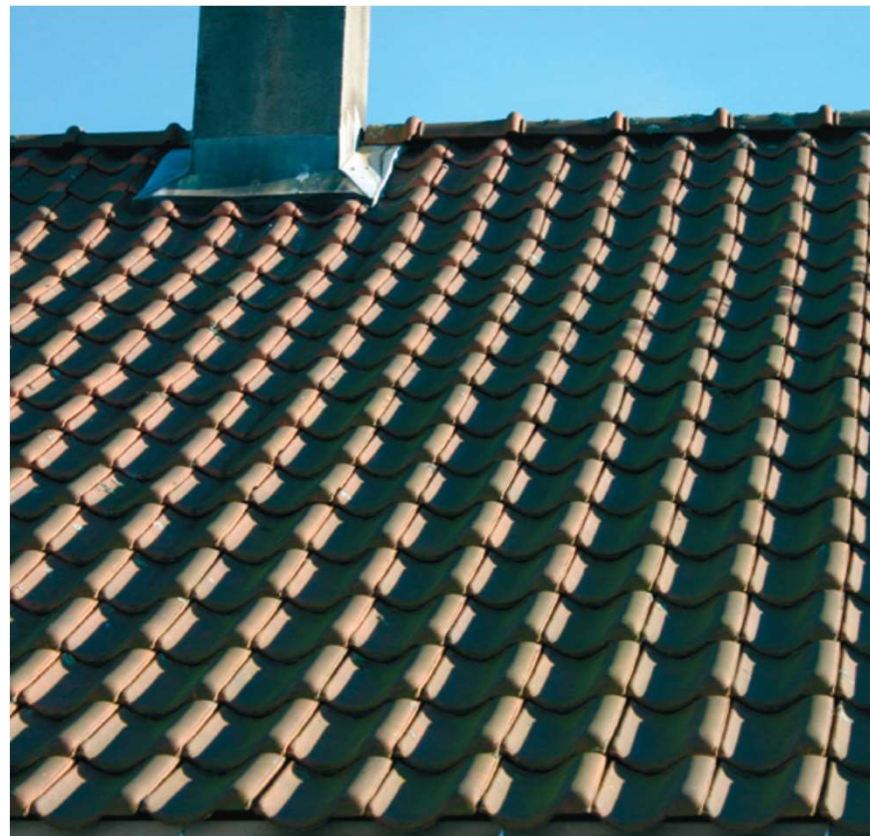
Tak tekket med en moderne teglstein med dimensjoner og utforming som ikke aksepteres i bevaringsområdene.

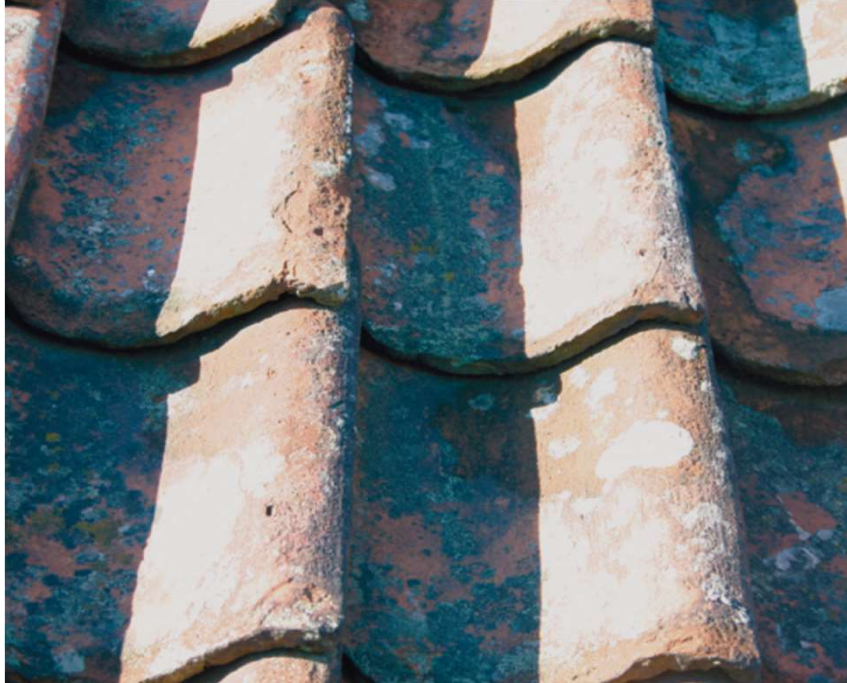
Detalj gamle vingeteglstein.

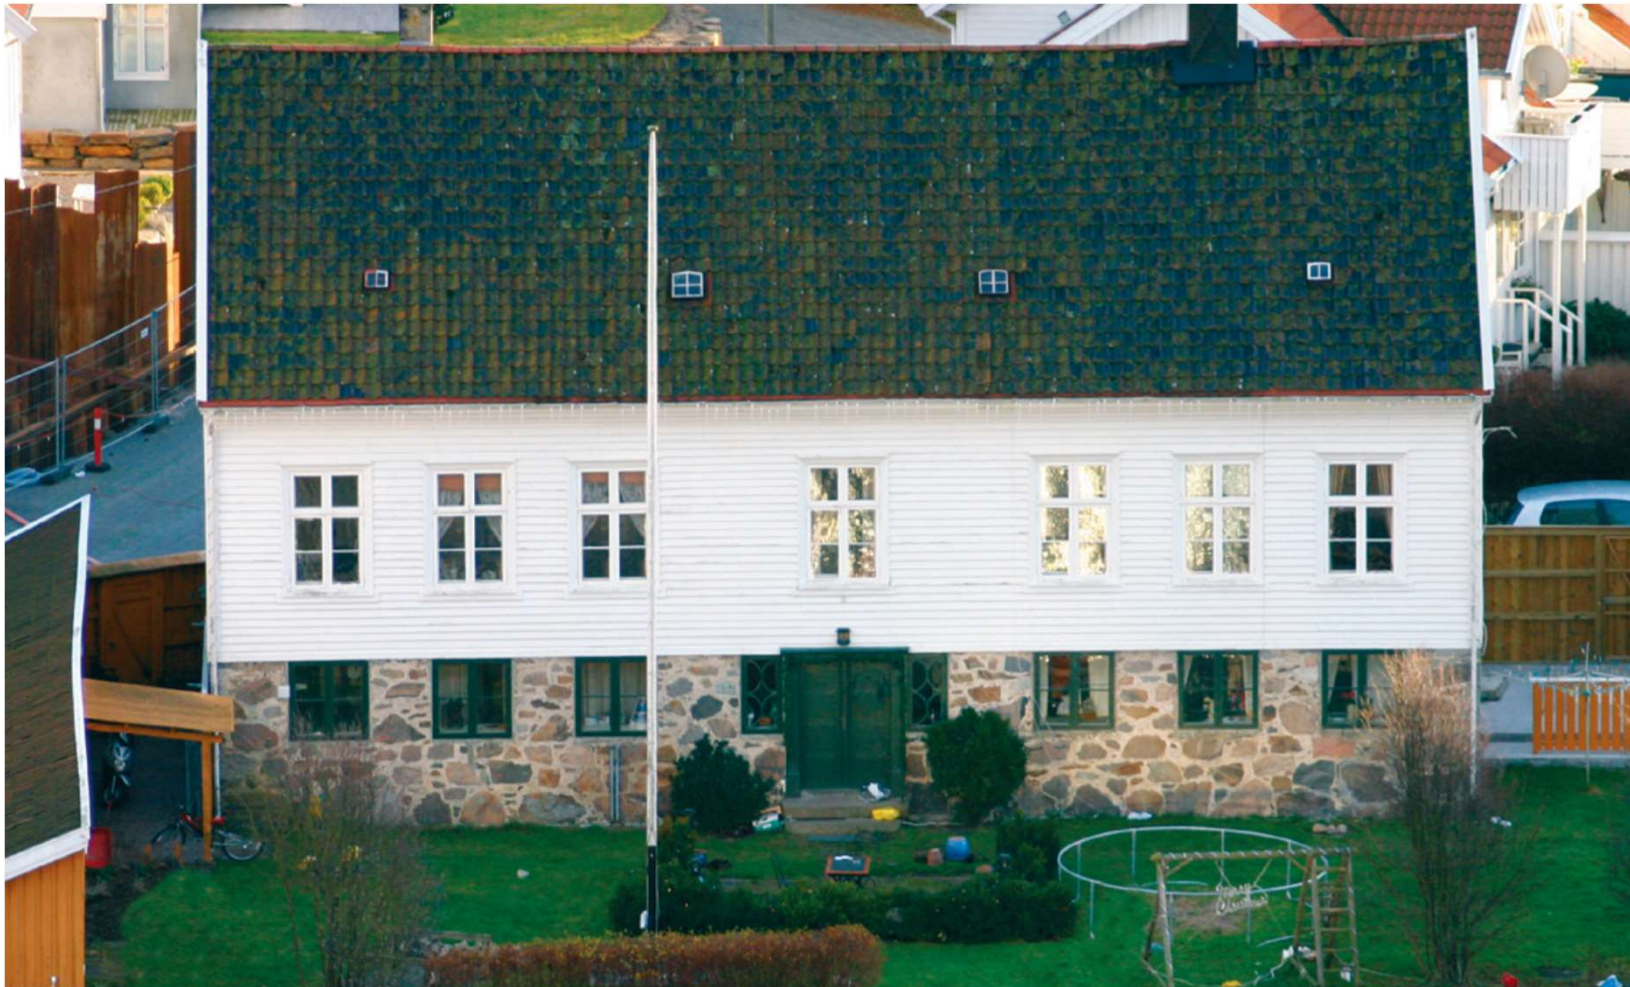
Opprinnelige støpejernsluker. Jens Dedekams vei 1

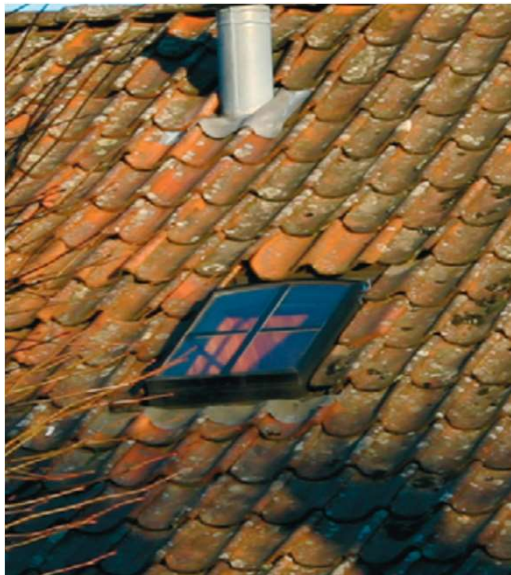
Nytt takvindu, type tilpasset verneverdige bygg.

Utskifting og innsetting av takvinduer er meldepliktig. Behov for takvinduer må dokumenteres med plantegning for bruk av loftet. Nye takvinduer kan tillates på takflater som vender bort fra gaterommet. Gamle takvinduer i takflater mot gate bør beholdes. Må de skiftes ut, godkjennes det vanligvis at de erstattes med nye vinduer i samme format.

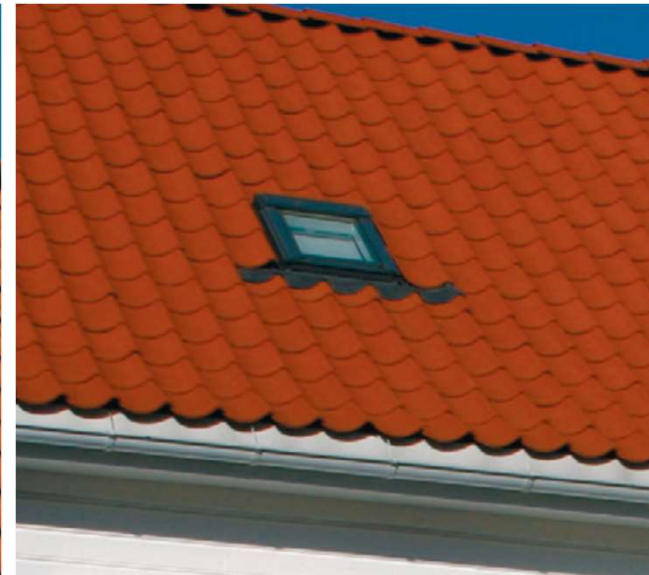
Tidligere takluke erstattet med ordinært lite takvindu.
Store Elvegata 1b

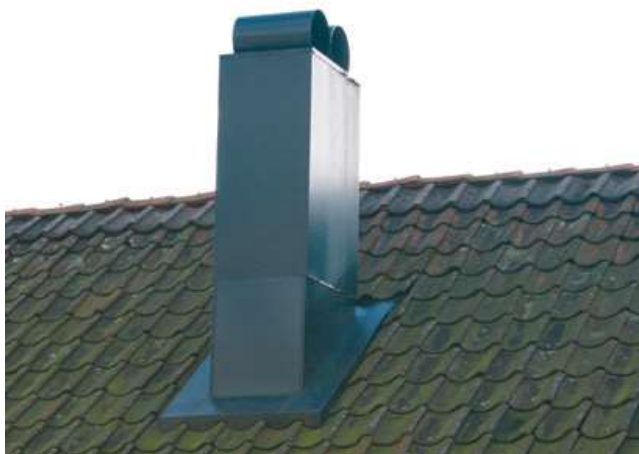
Helbeslåtte piper tillates ikke.

Piper i bevaringssonen i Mandal tillates ikke helbeslått. Mange piper i byen har i de siste tiår blitt helbeslått når det har oppstått lekkasje. Dette har skjedd i perioden med bevaringsplanen, som ikke tillater dette. Ved vedlikehold/renovering av pipe skal denne mures opp og bare tekkes med beslag ved pipefot.

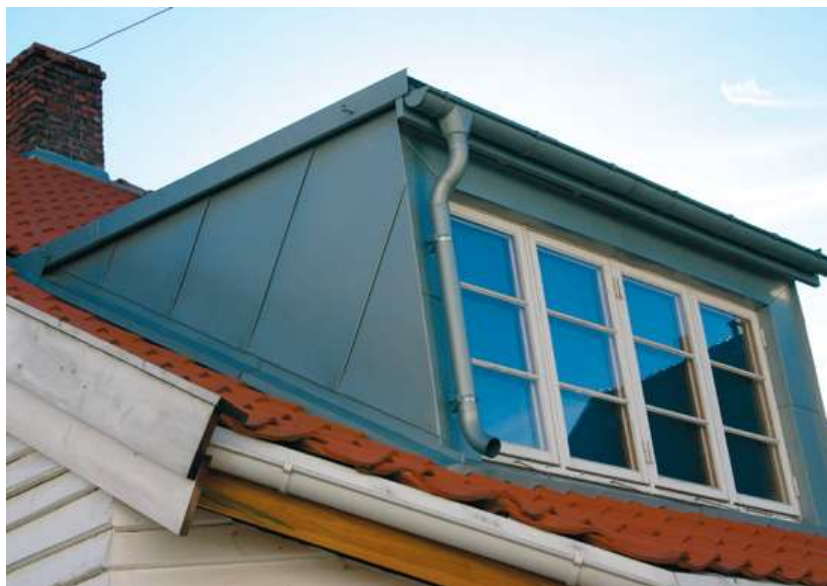
Nybeslått eldre kvist, med takrenne og nedløp i forpatinert sink. Store Elvegata 25

Nye beslag; takrenner, skvettsink og taknedløp skal utføres i stål, aluminium eller spesiallegert sink. Stål eller alu-beslag skal males eller leveres ferdig lakkert. Fargen bør være den samme som kledningen på huset. Sink kan være ubehandlet. Det tillates ikke takrenner eller nedløp i plastutførelse.

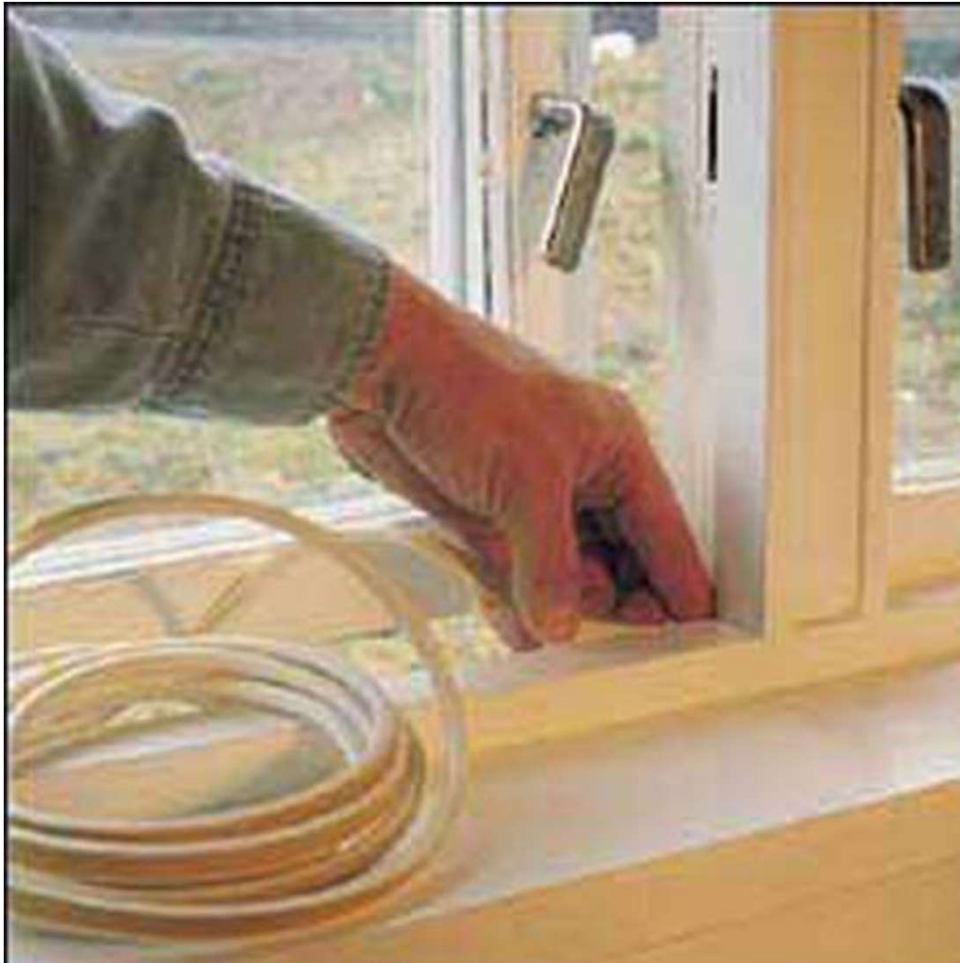
Montering av tetteliste er en enkel operasjon. (Foto: Enova)

- For vinduer er de største problemene med trekk knyttet til utettheter mellom vegg og vinduskarm, og mellom karm og vindusrammer.
- For ytterdører kan trekkproblemene skyldes utettheter mellom vegg og dørkarm, og mellom karm og dørblad.
- Trekk er også vanlig i overgangen mellom bjelkelag og vegg, og mellom grunnmur og vegg.
- Trekk gjennom selve veggkonstruksjonen er særlig et problem i vertikale trekonstruksjoner som reisverk, og ved mangelfull vindsperre.
